# 木曾観測所報告 2025

新納 悠、近藤 莊平(東京大学 木曾観測所)

木曾シュミットシンポジウム  
2025年

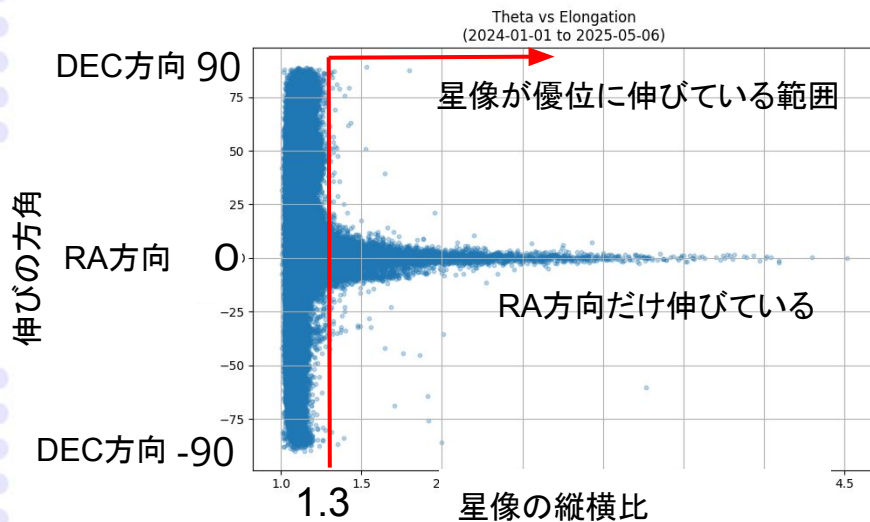
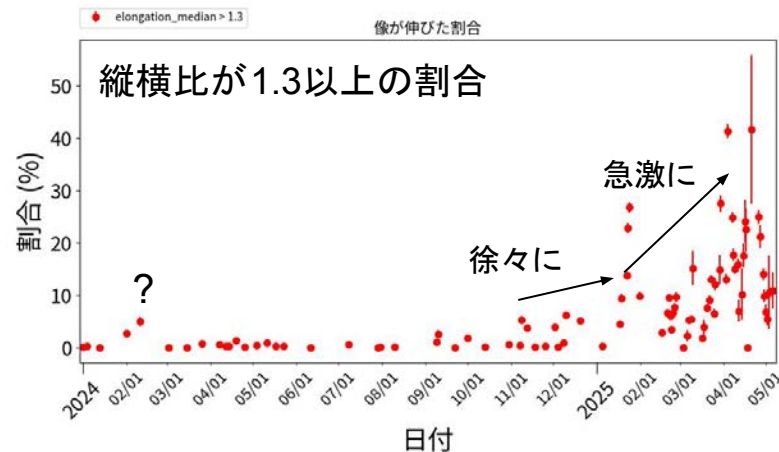
- ・星像がRA方向に流れる現象が5~30%の頻度で発生
  - 最大で約100 arcsecの伸びを確認
- ・shinoharaパイプラインの結果から星像の縦横比から変化を定量的に評価
- ・2024年11月ごろから症状が悪化し始めている

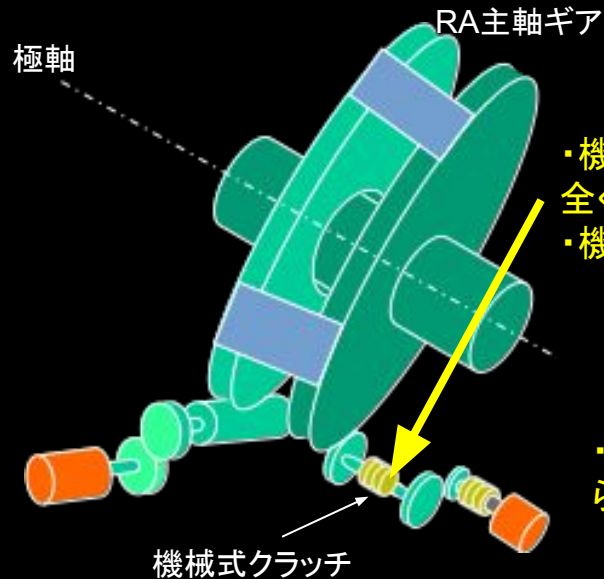
恒星追尾時のRA軸回りの動きの概念図

- ・機械式クラッチの前後で回転速度が全く異っている
- ・機械式クラッチの摩耗が疑われる

- ・トルクモータからの動力が伝わって おらず、RA軸駆動モーターだけで望遠鏡を動かしている状況
- ・ギアの遊び範囲内で望遠鏡が動き、その結果、星像がRA方向にふらつく

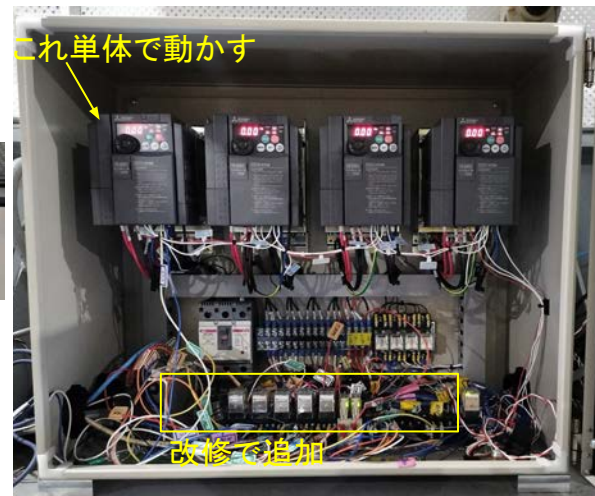
リモートI/O

- ・UPS導入後、スリットの開閉ごとに隙間が7mm程度拡大
- ・ロジック変更による副作用で、毎日手動での増し締め作業が必要

- 押しボタン、リモートH/Oとリレー回路によって補助動作を追加
- 現在、Tomoeソフトへの組み込みを検討
- 遠隔で隙間測定するためのセンサの設置、固定方法も設計中
