# 木曾観測所報告 2025

新納 悠、近藤 莊平(東京大学 木曾観測所)

木曾シュミットシンポジウム  
2025年

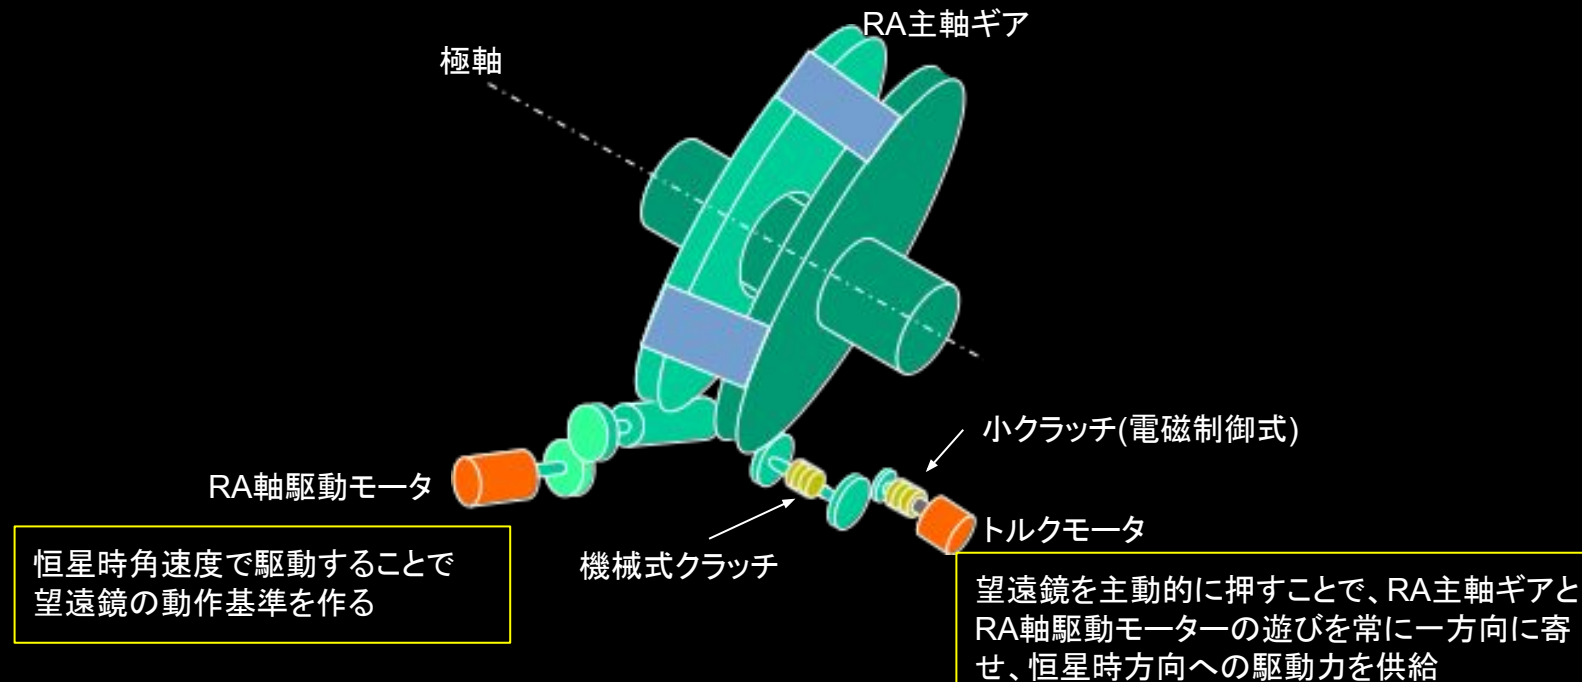
恒星追尾時のRA軸回りの動きの概念図

- ・機械式クラッチの前後で回転速度が全く異っている
- ・機械式クラッチの摩耗が疑われる

- ・トルクモータからの動力が伝わって おらず、RA軸駆動モーターだけで望遠鏡を動かしている状況
- ・ギアの遊び範囲内で望遠鏡が動き、その結果、星像がRA方向にふらつく

- ・従来のクラッチ押圧機構のリミッターを撤去し、バネを追加して強化
- ・その結果：
  - 一時的にはクラッチがつながるようになった
  - ただし、約1-2週間で切れるため、持続性に課題あり
- ・副作用：
  - 恒星追尾の開始に時間がかかる場合がある
  - 押しすぎると追尾自体が止まる例も

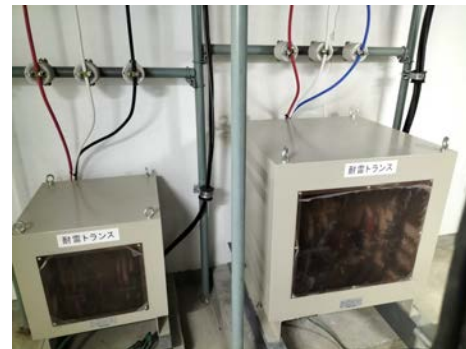
- ドームモーターのブレーキ不具合(2024/5/25):
  - ブレーキが緩くかかっていた→ 1基を撤去し問題解消
- 損傷したモーターコントロールリレーを交換(2025/3/17)
- 雷対策:
  - 老朽化したドームトランスを耐雷型に交換(2025/2/28)
- PC強化:
  - Tomoe Reduction用PCを3台から5台に増設
- 定期メンテナンス:
  - 架線確認(2年ごと)
  - レールグリス塗布(2年ごと)
  - シュミット補正レンズ、tomoeウィンドウ清掃(年1~3回)
  - フラット位置確認(約1-2ヶ月に1回)
  - 望遠鏡の駆動ギアのグリスアップ(約1-2ヶ月に1回)
